Predio Agrícola

Sitio D, Pc. 4, Pc. 6 y Pc. 7 El Bollenar y Fundo Santa Ana de Mallarauco
Melipilla
XIII Región Metropolitana

N° Cliente 18443
N° Tinsa 414939
Fecha 15-10-2020

El Bollenar y Fundo San Ana de Mallarauco

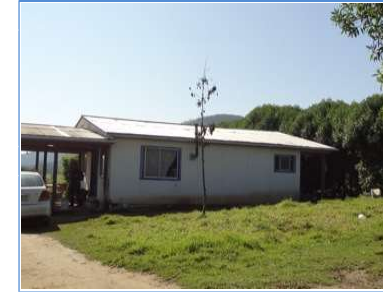
Descripción / Uso:	Estructura y techumbre de madera con cubierta de planchas de zinc. Piso radier con cerámicas, cuenta con servicios de APR, fuerza eléctrica y alcantarillado.
--------------------	---

Calidad general:	2.5 Corriente	Superficie Total: (M²)	60,00
Estado general:	2.5 Normal	N° Pisos:	1
Año de Construcción:	2000	Permiso de Edificación:	Sin información
Adosamiento:	Aislada	Recepción Final:	Sin información

Estructura soportante:	E. Madera	Daños Sismo	No	Techumbre:	Cercha de madera	Vida Útil	45
Calidad:	2.5 Corriente			Cubierta:	Acero zincado acanalado	VU Trans.	20
Estado de conservación:	3. Regular			Tabiques:		VU Rem.	25
Entrepiso:				Escalera:		VUR Adicionada

Observaciones:	Obra gruesa en estado de conservación general Regular ,sin daños por sismo. Terminaciones de calidad Corriente, en estado de conservación Normal, renovadas el año 2015. Instalaciones de calidad Corriente, en estado de conservación Normal, sin renovaciones recientes.
----------------	--

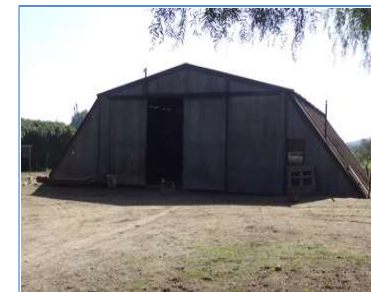
2) Edificación Bodega**Antecedentes Generales**

Descripción / Uso:	Bodega estructura de madera, cubierta zinc y piso radier.
--------------------	---

Calidad general:	2.5 Corriente	Superficie Total: (M²)	200,00
Estado general:	2.5 Normal	N° Pisos:	1
Año de Construcción:	2000	Permiso de Edificación:	Sin información
Adosamiento:	Aislada	Recepción Final:	Sin información

Estructura soportante:	AE. Galpón	Daños Sismo		Techumbre:	Cercha de madera	Vida Útil	40
Calidad:	2.5 Corriente			Cubierta:	Acero zincado acanalado	VU Trans.	20
Estado de conservación:	2.5 Normal			Tabiques:		VU Rem.	20
Entrepiso:				Escalera:		VUR Adicionada	25

Observaciones:	Obra gruesa en estado de conservación general Normal ,sin daños por sismo. Terminaciones de calidad Corriente, en estado de conservación Normal, sin renovaciones recientes. Instalaciones de calidad Corriente, en estado de conservación Normal, sin renovaciones recientes.
----------------	--
