Informe de Valoración Norma IFRS:
NIC 41 (Agricultura) / NIC 16 (Activo Fijo)

Predio Agrícola
Fundo Chorombo Sector Sur
María Pinto / Chorombo
Región Metropolitana

N° Cliente 18443
N° Tinsa 414951
Fecha 15-10-2020

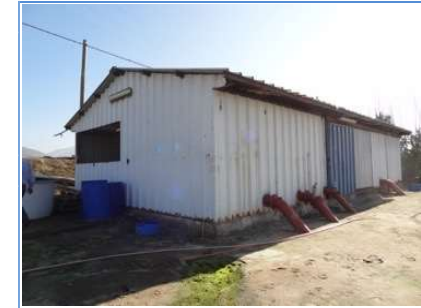
Descripción / Uso: Caseta estructura metálica, techumbre acero, cubierta zinc, piso radier

Calidad general:	2.5 Corriente	Superficie Total: (M²)	100,00
Estado general:	2.5 Normal	N° Pisos:	1
Año de Construcción:	1995	Permiso de Edificación:	Sin información
Adosamiento:	Aislada	Recepción Final:	Sin información

Estructura soportante:	AA. Galpón	Daños Sismo		Techumbre:	Perfiles de acero	Vida Útil	40
Calidad:	2.5 Corriente			Cubierta:	Acero zincado acanalado	VU Trans.	25
Estado de conservación:	2.5 Normal			Tabiques:		VU Rem.	15
Entrepiso:				Escalera:		VUR Adicionada

Observaciones: Obra gruesa en estado de conservación general Normal ,sin daños por sismo. Terminaciones de calidad Corriente, en estado de conservación Normal, sin renovaciones recientes. Instalaciones de calidad Corriente, en estado de conservación Normal, sin renovaciones recientes.

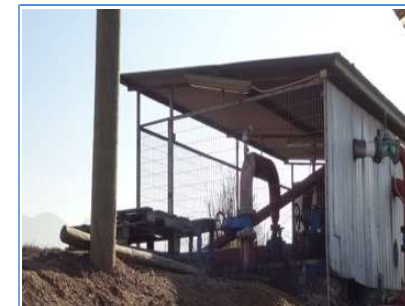
2) Caseta De riego**Antecedentes Generales**

Descripción / Uso:	Caseta estructura metálica, techumbre acero, cubierta zinc, piso radier
--------------------	---

Calidad general:	3. Regular	Superficie Total: (M²)	40,00
Estado general:	2.5 Normal	N° Pisos:	1
Año de Construcción:	2015	Permiso de Edificación:	Sin información
Adosamiento:	Aislada	Recepción Final:	Sin información

Estructura soportante:	AA. Galpón	Daños Sismo		Techumbre:	Perfiles de acero	Vida Útil	40
Calidad:	2.5 Corriente			Cubierta:	Acero zincado acanalado	VU Trans.	5
Estado de conservación:	2. Bueno			Tabiques:		VU Rem.	35
Entrepiso:				Escalera:		VUR Adicionada

Observaciones:	Obra gruesa en estado de conservación general Bueno ,sin daños por sismo. Terminaciones de calidad Inferior, en estado de conservación Normal, sin renovaciones recientes. Instalaciones de calidad Corriente, en estado de conservación Normal, sin renovaciones recientes.
----------------	--
